Topi Vuorio

Tiimerkintöjen paluuheijastavuus vuoden eri aikoina

Diplomityö, joka on jätetty opinnäytteenä tarkastettavaksi
diplomi-insinöörin tutkintoa varten.

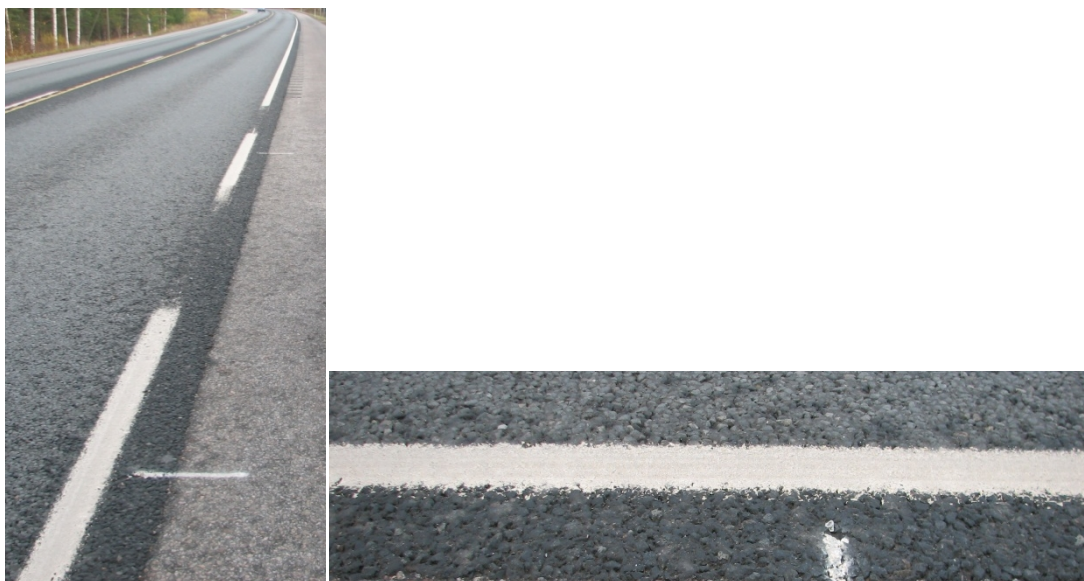
Kuva 3. Spraymassamerkintää KT51:llä.

Massamerkintöjä käytetään nykyään Suomessa pääteillä, vilkkaasti liikennöidyillä teillä sekä kaduilla. Massamerkinnot jaetaan spraymassoihin (kuva 3) ja valumassoihin (kuva 4). Spraymassat ovat samaa materiaalia kuin valumassat, mutta ne levitetään eri tekniikalla ja ne ovat valmiina ohuempia. Tien pituussuuntaiset massamerkinnot tehdään aina koneellisesti joko spray- tai levitystekniikalla. Levitystekniikalla tehdyt tiemerkinnot ovat valettuja massamerkintöjä ja niiden pinta on sileä, kun taas spraytekniikalla tehdyt massamerkinnot ovat joko sileä- tai karkeapintaisia. Käsintehtyjä merkintöjä käytetään vain erityiskohteisiin, kuten suojateille, ajokaistanuoliin, pysäytysviivoille, pysäköinti-viivoille, erilaisiin symboleihin ja teksteihin. Valmiin spraymassamerkinnot paksuus on 1...2 mm ja valumassamerkinnot 3...4 mm. (Reihe 2011.)

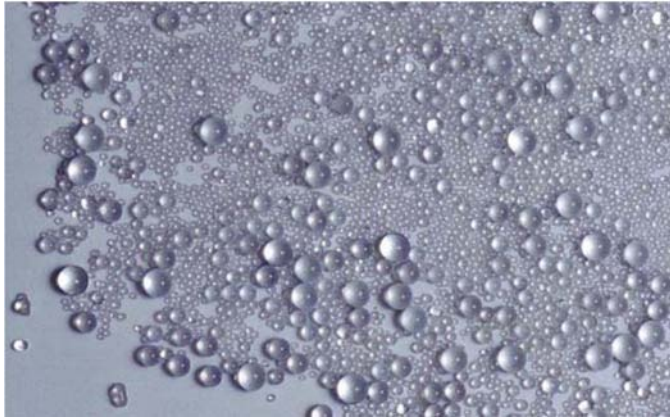
Kuva 5. Premix-lasihelmiä (SVMF 2011).

Paluuheijastavuus perustuu tiemerkinnöissä oleviin lasihelmiin. Lasihelmiä (kuva 5) on käytetty Suomessa jo yli 60 vuotta parantamaan tiemerkintöjen paluuheijastavuuksia. Tiemerkinnän paluuheijastavuusarvo nousee tiettyyn rajaan asti lisäämällä merkintään helmiä. Kun helmiä on liikaa, laskee merkinnän paluuheijastavuus. Suomen standardoimisliiton standardissa määrätään tarkat ominaisuudet ja vaatimukset käytettäville lasihelmille. (Tielaitos 1993.)

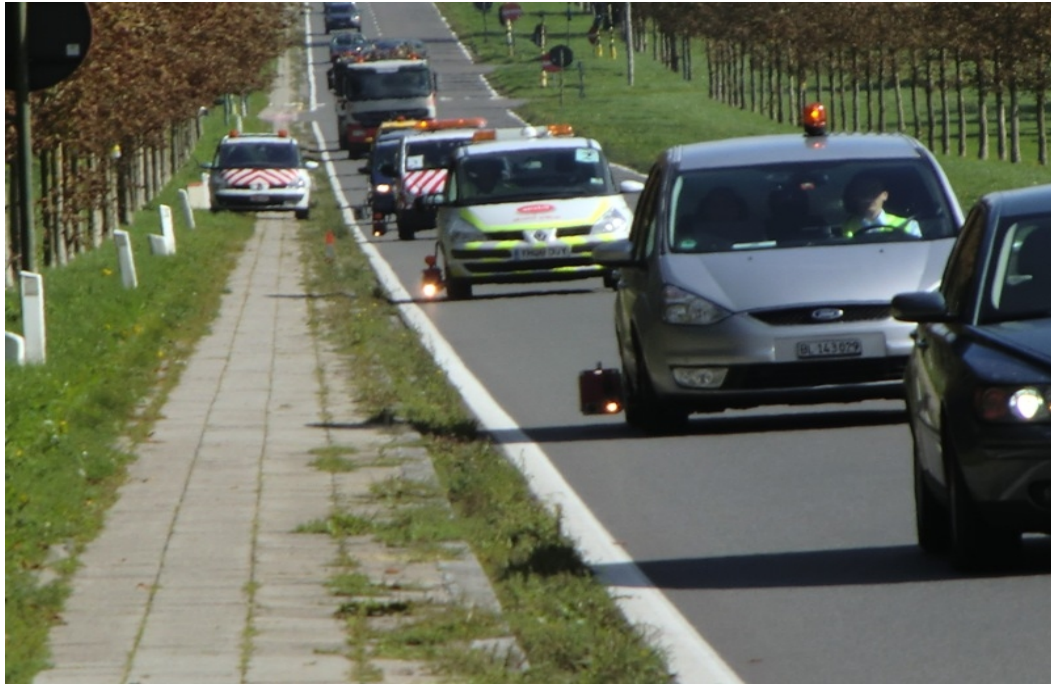
Kuva 9. Mobiilimittauslaitteita (Sörensen 2012).

pitäisi olla merkitystä mittaustuloksiin. Ajoneuvon nopeuden suuri vaihtelu saattaa kuitenkin aiheuttaa hajontaa mobiilimittauslaitteilla tehtäviin mittaustuloksiin. (Suomen standardisoimisliitto SFS 2009.)

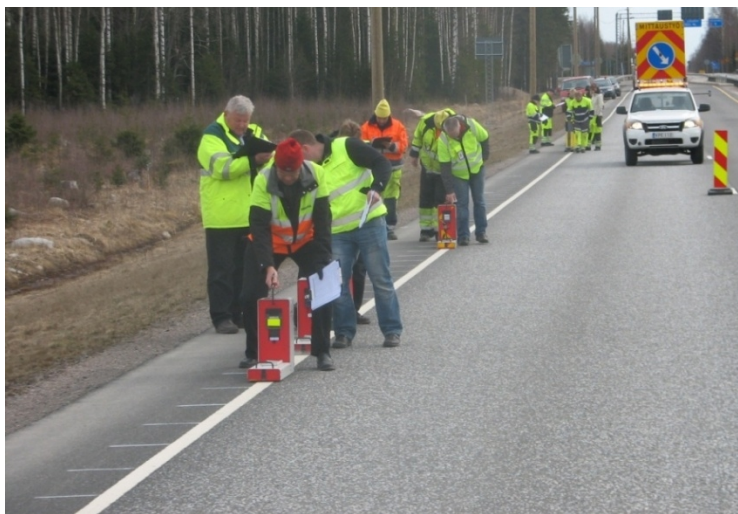
Kuva 10. Käsimittareilla tehtyjä vertailumittauksia keväällä 2012 VT2:lla.

Vuoden 2012 testikohteeksi valittiin VT2:lta keskikaiteellinen tieosa Loukun kohdalla sekä varalaskupaikka Jokioisissa. Mittaukset tehtiin sekä käsimittareilla että mobiilimittareilla viidellä 100 metrin reunaviivaosuudella. Käsimittareilla mittaukset tehtiin pistekohtaisina 100 metrin jaksoissa yhden metrin välein (kuva 10).

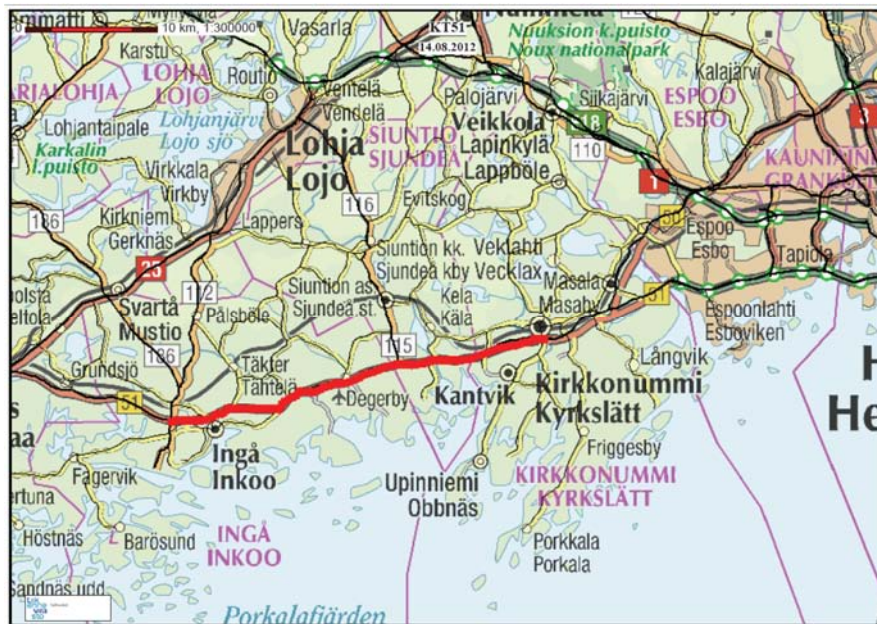
Kuva 22. Punaisella merkitty mittauskohteet KT51:llä.

Mittauskohteiksi valittiin työn tilaajien ja ohjaajien toiveesta kahta eri merkkintämateriaalia omaavat tieosat. Ensimmäinen kohteista sijaitsi Kirkkonummen ja Inkoon alueella KT51:llä. Paluuheijastavuusmittaukset aloitettiin tiellä KT51 viikolla 41 (14.10.) vuonna 2011 ja tiellä MT1521 viikolla 42 (20.10.) vuonna 2011. Mittaukset kestivät vuoden ja paluuheijastavuusarvot mitattiin kerran viikossa pistemäisinä mittauksina. KT51:llä kaikki pisteet sijaitsivat valkoisella reunaviivalla ja tiemerkkintämateriaali oli spraymassaa, lukuun ottamatta neljää pistettä, joista kaksi oli Cleanosolin uutta kokeilussa olevaa merkkintämateriaalia ja kaksi valumassaa. Paluuheijastavuusmittaukset suoritettiin yksittäisistä pisteistä, joita valittiin satunnaisesti 34. Toinen mittauskohde sijaitsi MT1521:llä. Mittauspisteitä valittiin 12 ja pisteet sijaitsivat valkoisella reunaviivalla, jossa merkkintämateriaali oli valumassaa. Alkuperäisten pisteiden lisäksi päätettiin heinäkuussa 2012 ottaa mittauksiin mukaan KT51:ltä 12 uutta pistettä, jotka sijaitsivat spraymerkinnällä, joka levitettiin heinäkuussa 2012. Näitä pisteitä seurattiin alkuperäisten pisteiden tapaan kerran viikossa aina lokakuulle 2012 asti. Kuvassa 22 on esitetty kartalla KT51:llä sijaitsevat mittauspisteet ja kuvassa 23 MT1521:llä sijaitsevat mittauspisteet.

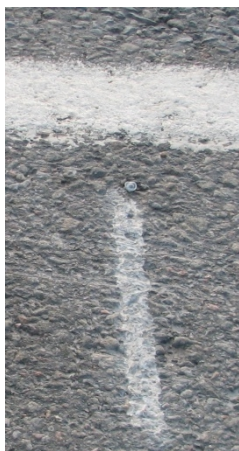
Kuva 24. Kuvassa ylhäällä reunaviiva, johon mittauspiste merkitty rautanaulalla ja spraymaalilla.

Työssä haluttiin selvittää vuodenajan vaikutuksen lisäksi, miten muut asiat vaikuttavat paluuheijastavuuteen. Tätä varten työn edetessä mietittiin mahdollisia muita tutkimuksia, joita voitaisiin käyttää hyväksi paluuheijastavuuden muutoksen selvittämisessä. Heti ensimmäisinä mittauskertoina huomattiin monien asioiden vaikuttavan paluuheijastavuusarvoihin. Tärkeintä oli aluksi varmistaa, että mittaus otetaan aina mahdollisimman tarkasti samasta kohtaa merkintää. Tämä varmistettiin tekemällä merkintään poikittainen spraymaalimerkintä ja tämän lisäksi asfalttiin lyötiin rautanaula sprayviivan päälle (kuva 24). Näin varmistettiin, että pisteet löytyisivät myös silloin, kun spraymaali olisi sattunut kulumaan pois sekä talvella, kun viivat olisivat välillä lumen peitossa. Paluuheijastavuusmittari asetettiin tiemerkin keskelle siten, että sen takareuna oli aina päällysteeseen lyödyn rautanaulan kohdalla.
